### 高濃度ポリ塩化ビフェニル廃棄物等の発見事例の周知依頼について

# 掘り起こし調査等における 高濃度PCB廃棄物等の発見事例

# 高濃度PCB廃棄物等が発見された主な事例

# 計画的処理完了期限後に発見された 継続保管事例

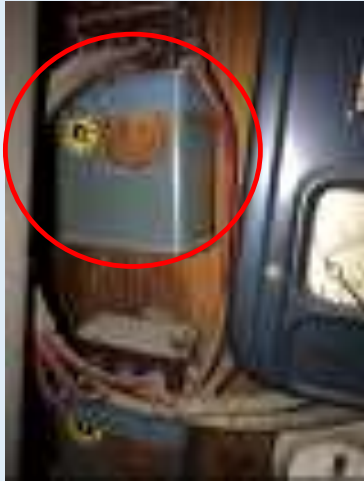
| No. | 発見経緯 | 写真 |
|---|---|---|
| 1 | <p>アパレル製造工場にて変圧器・コンデンサーの現場調査を行ったところ、<b>壁面の配電盤に低圧進相コンデンサー</b>が設置されているのを発見した。コンデンサーメーカーに問い合わせをしたところ、高濃度PCB含有であることが分かった。</p> | <p>発見された<br/>低圧進相コンデンサー</p> |

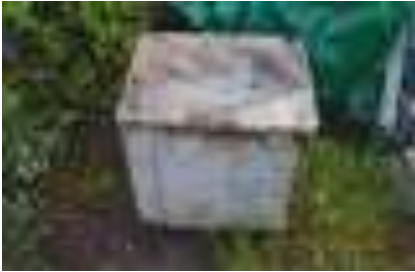
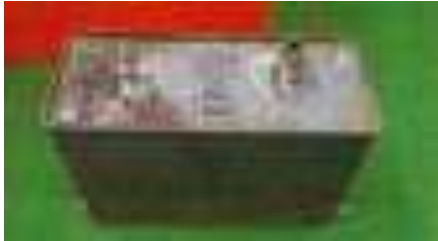
| No. | 発見経緯 | 写真 |
|---|---|---|
| 2 | <p>変圧器・コンデンサーの掘り起こし調査対象事業場に立ち入り調査を行った際、<b>高効率交流アーク溶接機</b>が発見された。内部を確認したところ、高濃度PCB含有コンデンサーが内蔵されていた。</p> | <p>発見された<br/>高効率交流アーク溶接機</p> <p>内蔵されていた<br/>コンデンサー</p> |

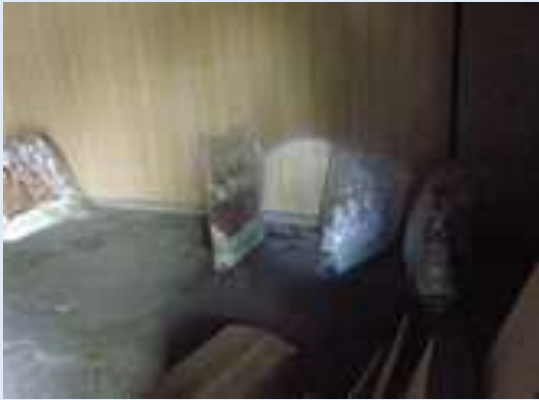
| No. | 発見経緯 | 写真 |
|---|---|---|
| 1 | <p>倉庫を解体していた建設業者が高濃度PCB含有<b>コンデンサー</b>を発見した。建設業者が自治体へ問い合わせた事により発覚した。</p> | <p>解体中の倉庫からコンデンサーを発見した</p> |

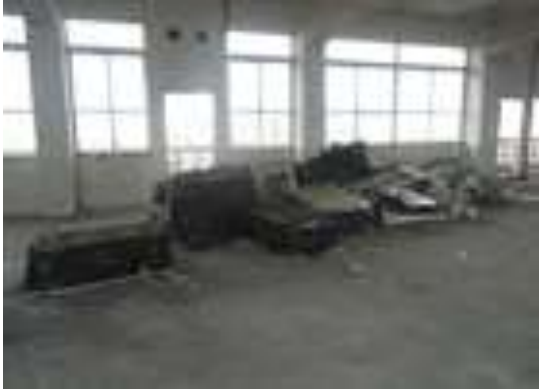
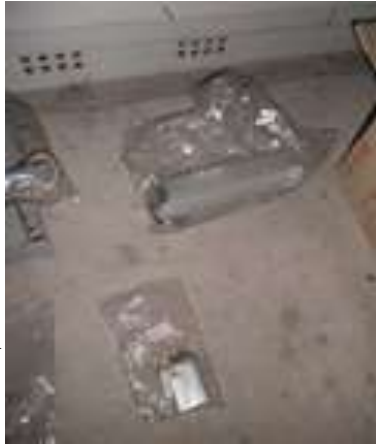
| No. | 発見経緯 | 写真 |
|---|---|---|
| 2 | <p>解体工事にあたっては、自治体職員が必ず現場パトロールを実施しているが、その<b>解体現場パトロール中にビニール袋に入った安定器</b>を発見した。</p> | <p>解体工事現場をパトロール</p> <p>ビニール袋に入った安定器を発見した</p> |

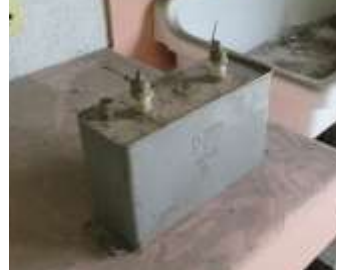
| | 事例の概要 | 写真 |
|---|---|---|
| 2 | 溶接機製造メーカーから低濃度PCB含有コンデンサーが内蔵されていると回答があった <b>溶接機</b> 。低濃度PCB廃棄物として処理するため、収集運搬業者と協議したところ高濃度PCB廃棄物ではないかとの指摘を受け、コンデンサー製造メーカーに確認したところ高濃度PCBを使用したコンデンサーであることが判明した。 | <p>溶接機</p> <p>内蔵されたコンデンサー</p> |

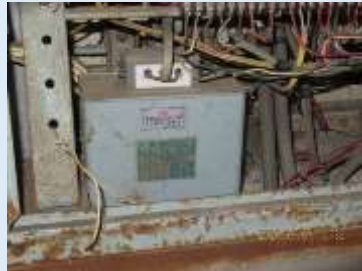
| | 事例の概要 | 写真 |
|---|---|---|
| 3 | 自治体所有の <b>廃ポンプ場</b> に建物建設計画があり、ポンプ場撤去のため <b>制御盤内</b> を確認したところ高濃度PCB低圧進相コンデンサー(9kg)を発見した。 | <p>制御盤内に<br/>低圧進相コン<br/>デンサーが<br/>発見された</p> |
